自治会における防犯灯・街灯改善の実践に基づく防犯灯・街灯の維持管理方法の提案

防犯灯 街灯 自治会
街灯台帳 維持管理準会員 土肥 薫^{*1} 正会員 小俣 怜^{*2}
正会員 三浦昌生^{*3}

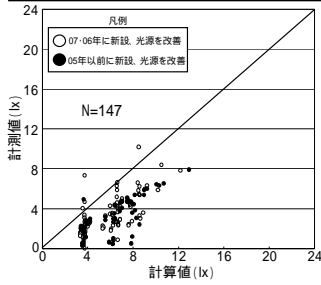
図 1 20W 蛍光灯 1 本式の計算値と計測値の関係

図 1 に 20W 蛍光灯 1 本式の計算値と計測値の関係、図 2 に 20W 蛍光灯 2 本式の計算値と計測値の関係を示す。20W 蛍光灯 1 本式では、計測地点 147 地点のうち 141 地点、20W 蛍光灯 2 本式では、計測地点 149 地点のうち、137 地点において計測値が計算値を下回る結果になった。その主な原因として、第 1 は、05 年以前に新設、光源を改善した 20W 蛍光灯 1 本式、20W 蛍光灯 2 本式の経年劣化が考えられる。第 2 は、グローブの汚れである。20W 蛍光灯 1 本式、20W 蛍光灯 2 本式共に、グローブの汚れが目立ち、照度の低下に大きく影響していると考えられる。第 3 は、07・06 年に新設、光源を改善した 20W 蛍光灯 1 本式、20W 蛍光灯 2 本式から発している光束が外壁や草木などの影響により、計測地点に充分届いていなかったためだと考えられる。

夜間の明るさを一定に保つためには、定期的に防犯灯・街灯の光源の改善、高さの改善、グローブの清掃、草木の剪定を行う必要がある。今回、提案した防犯灯・街灯番号の表示変更および防犯灯・街灯管理台帳は、住民全員が参加できる維持管理方法であり、独自で防犯灯・街灯の新設、光源の改善を行っている同町会に対し、効果的なものであるといえる。このような、維持管理方法が夜間の明るさを一定に保ち、犯罪数の減少につながると考えられる。

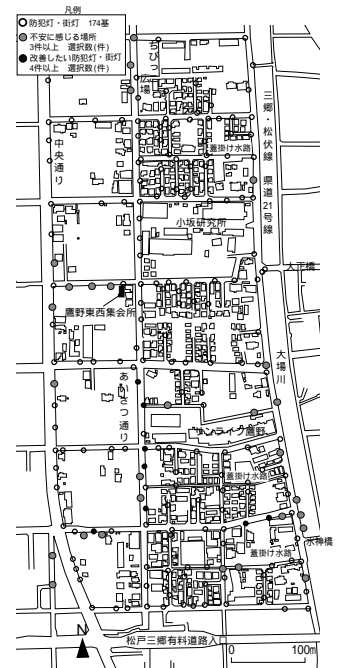
図 3 不安を感じる場所と改善したい防犯灯・街灯の回答結果

図 3 に不安を感じる場所と改善したい防犯灯・街灯の回答結果を示す。住民が不安を感じる場所は、防犯灯・街灯が、

ほとんど設置されていない道路であることが分かった。このことから、住民が不安を感じる場所は、防犯灯・街灯の設置数や防犯灯・街灯の設置間隔と関係があるといえる。住民が改善したい防犯灯・街灯は、あいさつ通り沿いに多く設置されていることが分かった。これは、あいさつ通りが、住民が夜間よく利用する道路であり、防犯灯・街灯に対する関心が高いためだと考えられる。
