# LM住環境新聞

## 第3号

## 二酸化窒素濃度を実測しました！

# 騒音実測調査を行いました!

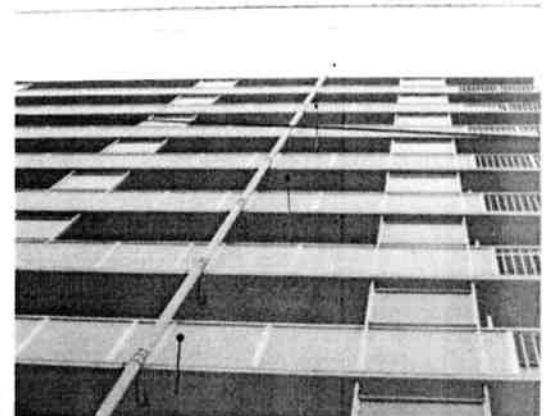
写真5 騒音実測の風景②

棒の先端の黒いスポンジの玉が音を計測するセンサーの覆いです。マンションの外壁からの音の反射の影響を考え、外壁から十分な距離を保つように、延長棒の先にセンサーを取り付けました。
