川口市の商業地域における住商複合建築の分布およびその日照時間の実測調査

商業地域 住商複合建築 日照時間

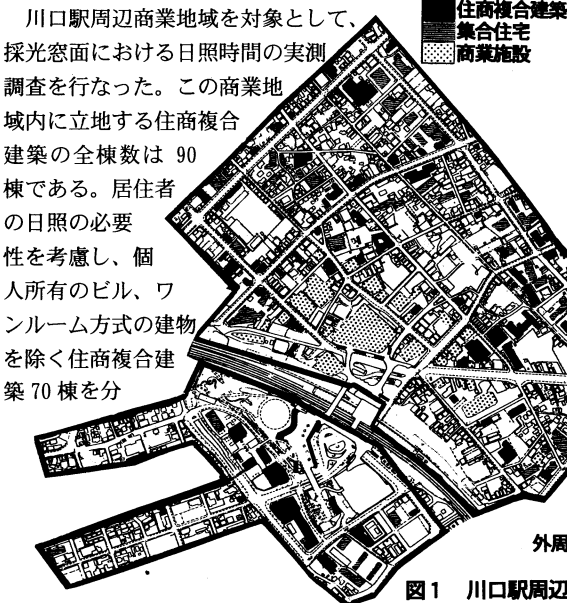
図1 川口駅周辺商業地域の住商複合建築の分布

川口市の駅周辺商業地域において、商業施設と住商複合建築の分布を調査した（図1）。この商業地域では、全体として、商業施設と住商複合建築や、商業施設と集合住宅との混在は比較的少ない。しかし、住商複合建築と集合住宅が隣接しているケースが多く見られた。
